## ANALISIS KESTABILAN LERENG TIMBUNAN PADA *REDESIGN* LERENG PASCA LONGSORAN JALAN *HAULING* PT X KM 78 DI KALIMANTAN TIMUR

### *FILL SLOPE STABILITY ANALYSIS ON REDESIGN SLOPE POST HAULING ROAD FAILURE AT PT X KM 78 IN EAST KALIMANTAN*

Hifni Satria Muwaffaqi<sup>1</sup>

<sup>1</sup>Politeknik Energi dan Pertambangan Bandung, KESDM

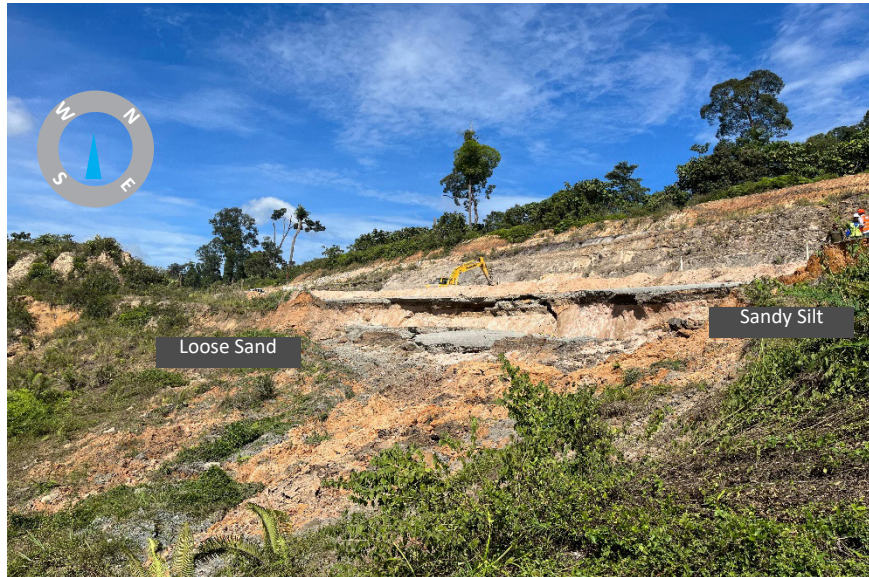
**Gambar 1.2** Longsoran Busur pada Jalan *Hauling* KM 78.500 PT X

busur (*circular failure*) karena material lereng dominan tersusun oleh material lunak (*soft material*) seperti *loose sand* dan *sandy siltstone* seperti pada Gambar 1.2.

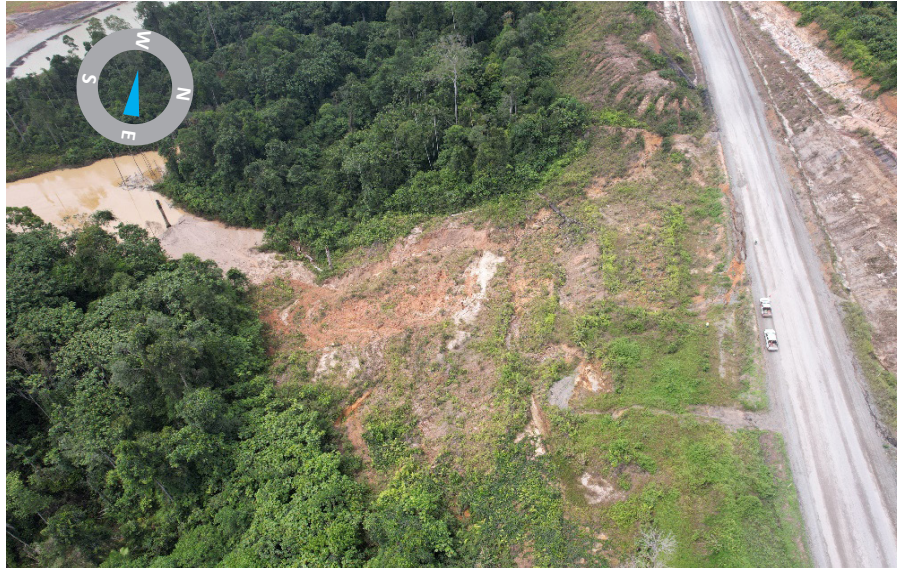
**Gambar 1.3** Area Longsoran Sisi Kosongan Jalan *Hauling* KM 78.500 PT X

Kurangnya *maintenance* lereng *existing* menjadi penyebab terjadinya longsor, pada Gambar 1.3 dapat dilihat terdapat genangan air

(*water ponding*) dan akumulasi lumpur yang menyebabkan kaki lereng menjadi lunak, selain itu juga ditemukan adanya rembesan (*seepage*) seperti pada Gambar 3.2 di *crest* jalan *hauling* pada saat terjadinya longsor. Hal tersebut berkontribusi pada penurunan *shear strength*

material dan membentuk bidang gelincir di lereng *existing*, sehingga terjadi longsor busur.

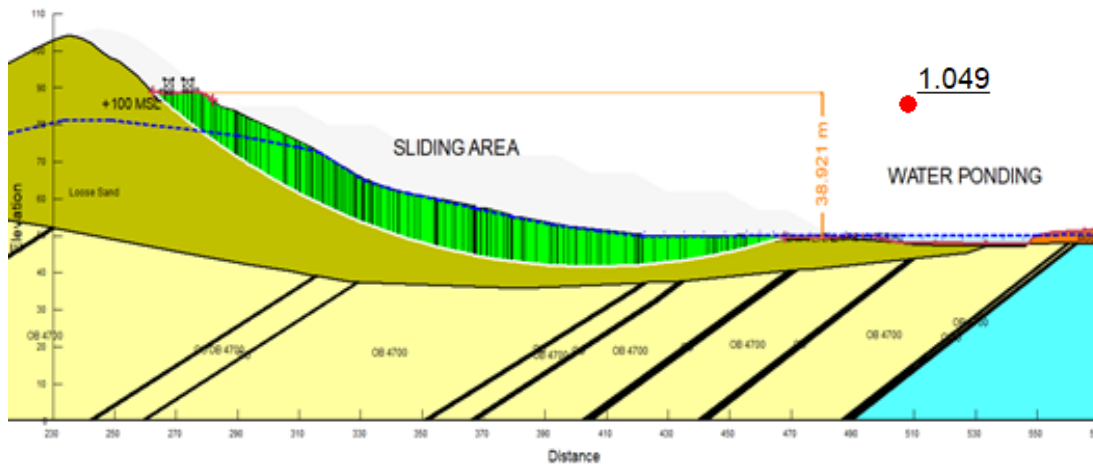
Dari laporan hasil kajian tim geoteknik PT X dapat dilihat bahwa geometri lereng sebelum longsor memiliki nilai faktor keamanan sebesar 1.049. Nilai tersebut mengindikasikan lereng tidak stabil. Adapun geometri dan hasil perhitungan FK lereng sebelum mengalami kelongsoran seperti pada Gambar 3.1.

**Gambar 3.1** Geometri dan FK Lereng KM 78.500 Sebelum Longsor

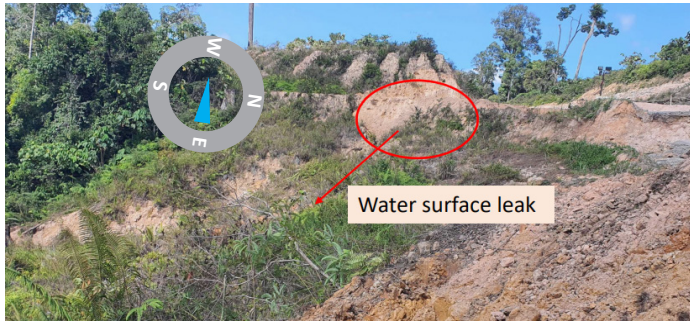
**Gambar 3.2** Rembesan pada *Crest* Lereng Jalan *Hauling*

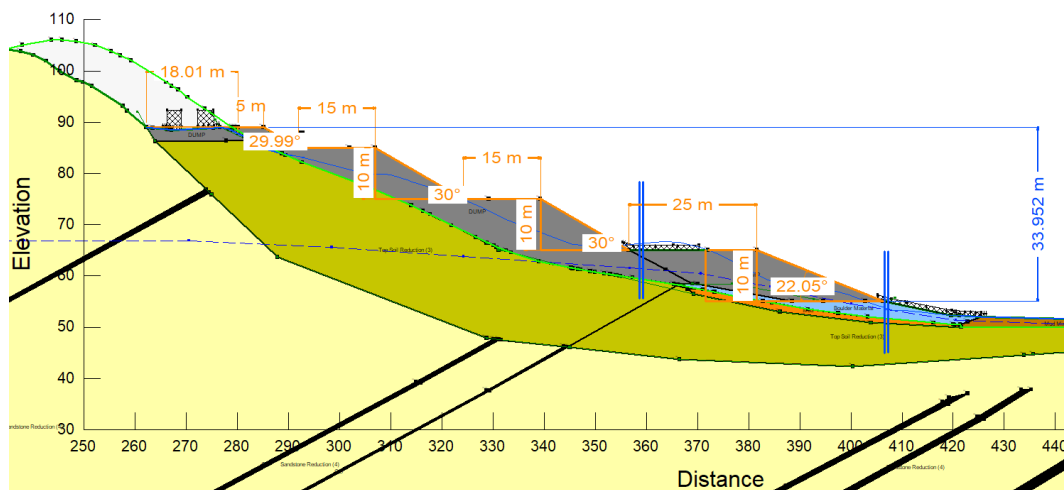
**Gambar 3.3** Desain dan Geometri *Counterweight* Lereng KM 78.500

Hasil *redesign* untuk lereng timbunan area KM 78.500 didapatkan nilai faktor keamanan stabil yaitu 1.716. Untuk memenuhi kebutuhan material *overburden*, material diambil dari pit yang dekat dengan KM 78.500. Adapun gambaran *redesign* lereng timbunan yang digunakan sebagai *counterweight* dapat dilihat pada Gambar 3.3.

Sudut lereng tunggal =  $30^{\circ}$

Lebar lereng tunggal = 15 meter

Tinggi lereng tunggal = 10 meter

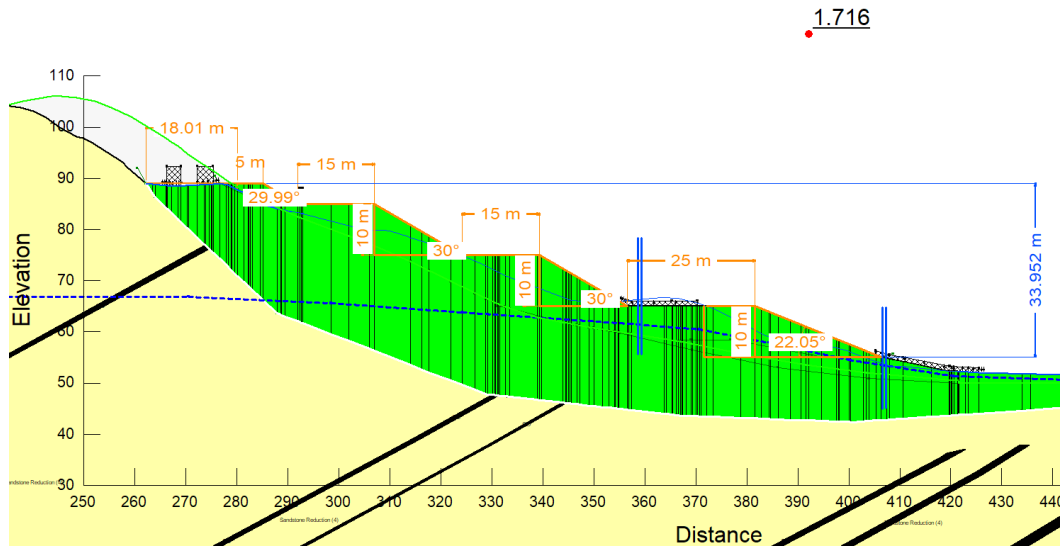
**Gambar 3.4** Faktor Keamanan Lereng Hasil *Redesign* dengan *Counterweight*

Hasil analisis kestabilan lereng KM 78.500 dengan tambahan *counterweight* berhasil meningkatkan faktor keamanan lereng menjadi 1.716 seperti pada Gambar 3.4.

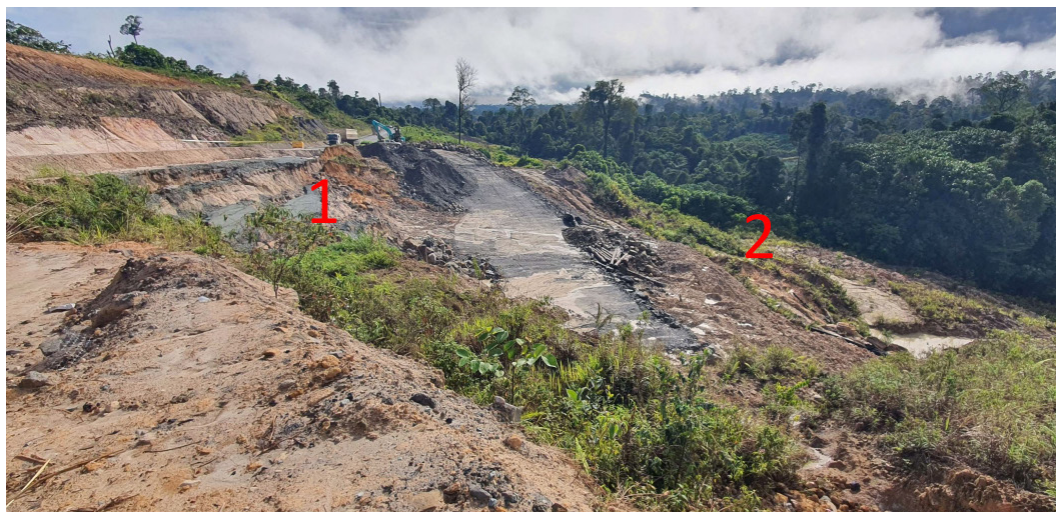
**Gambar 3.5** *Sequence* Remediasi Lereng KM 78.500

Pada *bench* pertama dilakukan penimbunan hingga terbentuk lereng sesuai desain, selanjutnya dilakukan kompaksi hingga padat. Kompaksi dan *maintenance* terus dilakukan selama proses remediasi lereng berjalan.

Pada *bench* kedua dilakukan penimbunan material *dump* hingga terbentuk sesuai desain, namun pada bagian dasar timbunan terlebih dahulu dihamparkan *boulder* untuk memberikan ruang aliran air sehingga tidak terjadi adanya pemampatan dan erosi.

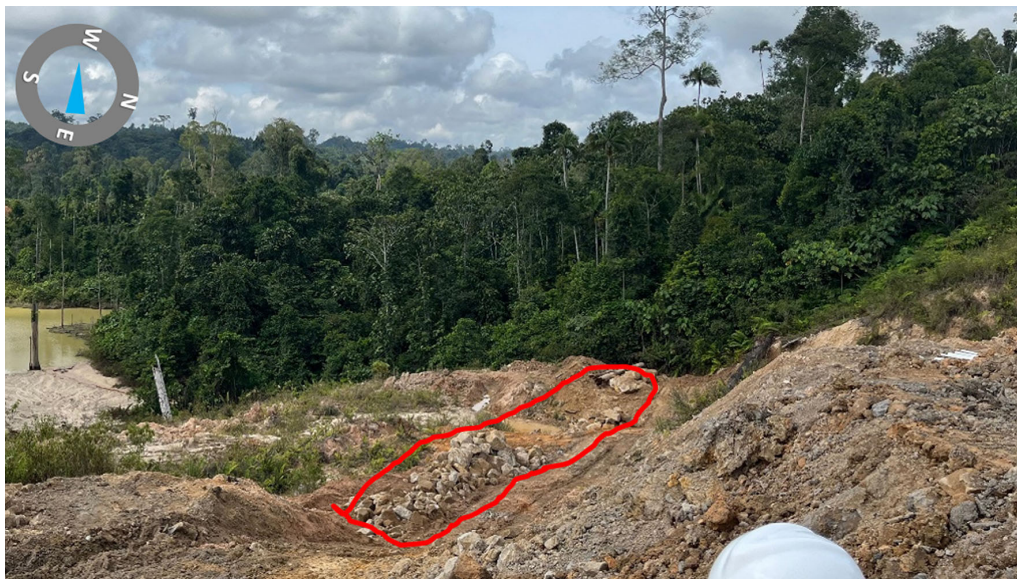
**Gambar 3.6** *Boulder* pada Dasar Timbunan

*boulder* dalam desain lereng timbunan dapat memperbaiki sifat mekanis lereng dan mengurangi potensi deformasi. *Boulder* ditempatkan pada dasar timbunan yang berfungsi untuk menahan material timbunan dan meloloskan air seperti pada Gambar 3.6.

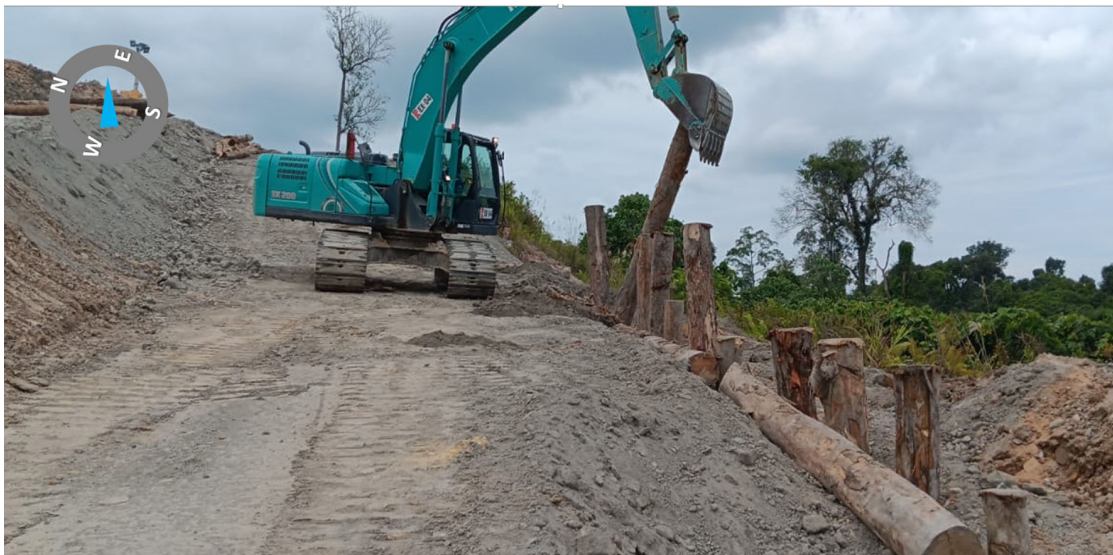
**Gambar 3.7** Pemancangan Log Kayu pada *Toe of Slope*

**Kedalaman dan Jarak Penanaman:** Penting untuk menentukan kedalaman yang cukup untuk kayu pancang agar dapat memberikan dukungan yang efektif, serta jarak antar pancang untuk cakupan yang optimal. Pada kasus ini kedalaman kayu pancang didasarkan pada lapisan *material original*.
