## ANALISIS KESTABILAN LERENG TIMBUNAN PADA *REDESIGN* LERENG PASCA LONGSORAN JALAN *HAULING* PT X KM 78 DI KALIMANTAN TIMUR

### *FILL SLOPE STABILITY ANALYSIS ON REDESIGN SLOPE POST HAULING ROAD FAILURE AT PT X KM 78 IN EAST KALIMANTAN*

Hifni Satria Muwaffaqi<sup>1</sup>

<sup>1</sup>Politeknik Energi dan Pertambangan Bandung, KESDM

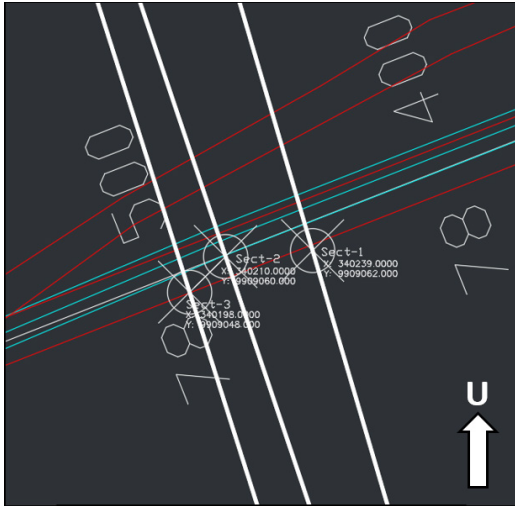
**Gambar 2.2** Plotting Titik Koordinat Longsoran Jalan *Hauling* KM 78.500

data hasil pemetaan di lapangan. Hasil dari pemetaan GPS dapat dikatakan valid karena titik GPS berada di jalan *hauling* Km 78.500 (Gambar 2.2).

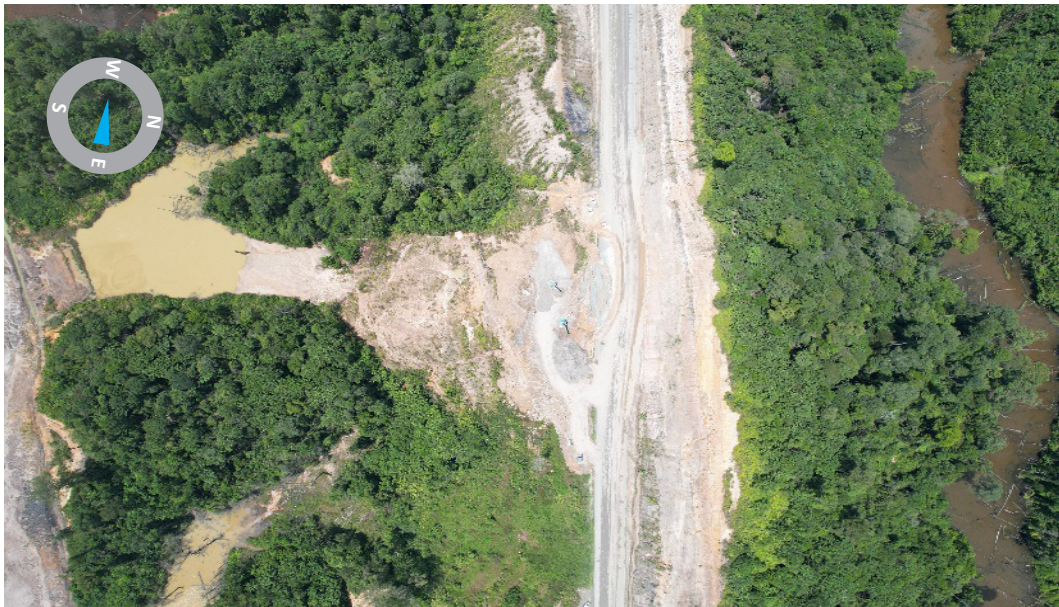
**Gambar 2.3** Lokasi Longsoran Tampak Atas

Tahapan selanjutnya adalah pembuatan *cross section* dengan terlebih dahulu menempatkan *line section* pada titik koordinat yang telah dipetakan sebelumnya seperti pada Gambar 2.2. Kondisi lereng *original* area KM 78.500 yang terjal dan kompleks menjadi perhatian khusus pada saat penempatan *line section*. Penempatan *line section* haruslah merepresentasikan area yang memiliki risiko geoteknik dan tidak hanya berfokus pada titik longsorannya saja, sehingga panjang *line section* yang dibuat pada penelitian ini mewakili kondisi sungai yang berada di sebelah utara jalan *hauling*, area KM 78.500, dan *in-pit dump* yang berada di sebelah selatan jalan *hauling* seperti pada Gambar 2.3.
